背阔肌肌皮瓣修复肩部皮肤及三角肌缺损十例

李钢 李小兵 刘子健 张静琦 刘光晶

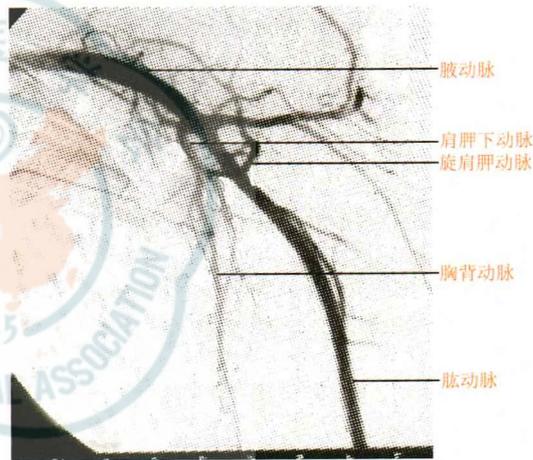
图 1 腋动脉及分支血管造影

术前对严重污染创面的分泌物行细菌培养,选择敏感抗生素静脉滴注,行清创湿敷换药,或使用 VSD 装置吸引 7 ~ 10 d。探查胸背动脉血管情况,了解是否存在血管畸形,必要时对腋动脉行 CT 血管造影、磁共振血管造影或动脉血管造影(图 1)。行肌电图检查,确定肩关节三角肌损伤情况,根据 Lovett 肌力分级标准^[1]确定肌力情况。同时行肩外展试验,上肢抬高未达平肩即感肩部疼痛明显加重,以致不能继续上抬为阳性;上肢抬高与肩平齐时疼痛无加重高于肩部时可出现疼痛加重但不影响上肢活动为阴性。行落臂试验,检查时患者取站立位,将患肢被动外展 90°,然后令患者缓慢放下患肢,能完成且无疼痛为阴性;如果不能缓慢放下患肢,出现疼痛或患肢突然直落到体侧为阳性。手术在全身麻醉下进行,患者取侧卧位。术中彻底清除创面坏死组织,对骨外露患者,以骨凿去除坏死骨外板。仔细探查三角肌缺损范围及程度,同时寻找正常有活力的残存三角肌组织以便移植后与背阔肌固定。用多普勒血流探测仪初步探查胸背动脉体表走行,以此为肌皮瓣纵轴设计皮瓣,长宽较受区放大 1 ~ 2 cm。肌皮瓣切取面积为 12 cm × 9 cm ~ 24 cm × 13 cm。在肌皮瓣设计线的前上部,即背阔肌前缘,做 6 ~ 10 cm 长的探查切口,暴露背阔肌前缘,用示指及中指在背阔肌前缘下方疏松结缔组织内作钝性分离。将示指深入到背阔肌下 2 ~ 3 cm 处可扪及胸背动脉,探清动脉搏动情况,了解胸背动脉的管径及走向。切开肌皮瓣设计线的前边缘,用电刀由

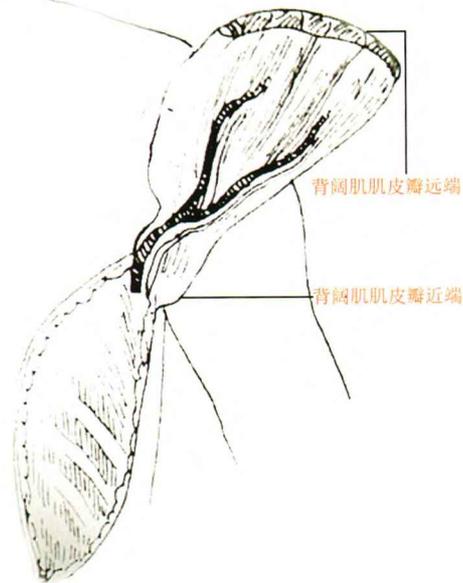
图 2 背阔肌肌皮瓣切取示意图

远及近、由前向后切取,在胸壁肌肉表面掀起背阔肌及附着在表面的皮瓣(图 2),同时注意保护胸背神经完好。通过腋前途径,将背阔肌转移至三角肌缺损处与残余正常三角肌连接固定。将背阔肌远端与三角肌近侧残端缝合,背阔肌近端与三角肌远侧残端缝合,同时适当修整肌肉使两者肌纤维方向大体一致(图 3)。如果三角肌完全缺如,可将背阔肌肌皮瓣设计成岛状(图 4)。术后 12 d 拆线。外展架固定肩关节于外展 90°、前屈 30°,4 ~ 6 周后去除外展架,给予物理治疗及功能锻炼。

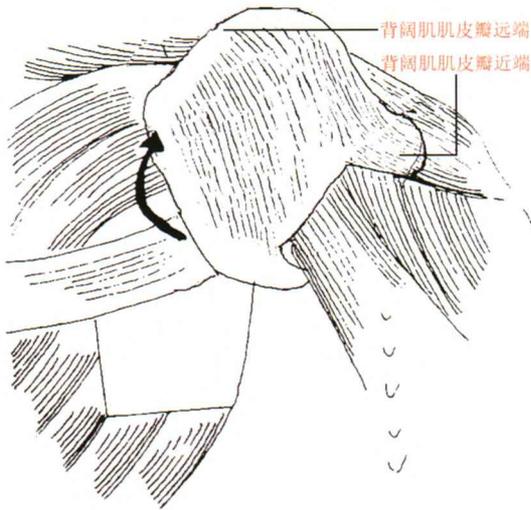
图 3 三角肌部分缺损背阔肌肌皮瓣移植示意图

注:箭头示腋前途径转移

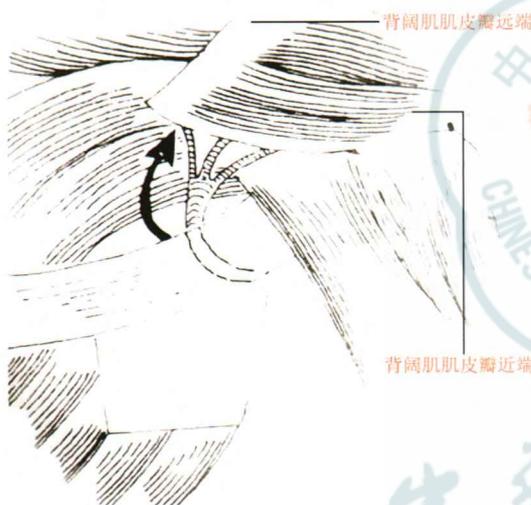
图 4 三角肌完全缺损背阔肌肌皮瓣移植示意图

注:箭头示腋前途径转移

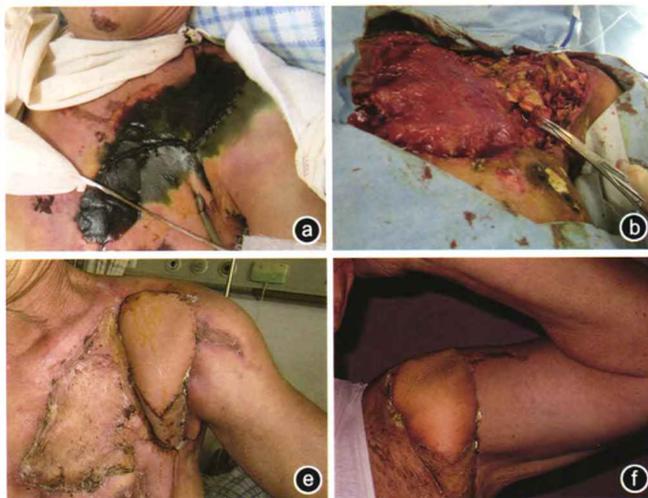
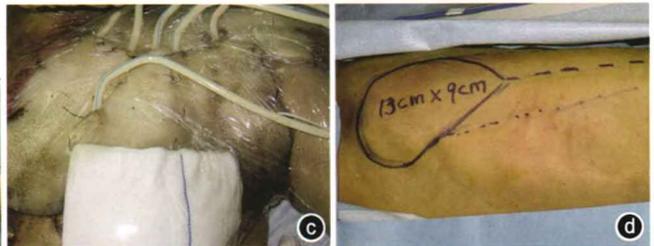
图 5 背阔肌肌皮瓣修复车祸挤压伤患者左侧肩部皮肤及三角肌缺损。a. 入院当天可见左侧肩部皮肤坏死;b. 入院后 2 d 清创,探查伤口可见左侧肩关节及前胸大量皮肤坏死合并软组织感染;c. 入院后 2 d,行 VSD 治疗;d. 入院后 9 d,行背阔肌肌皮瓣移植术,设计皮瓣;e. 肌皮瓣移植术后 6 个月,皮瓣稍臃肿,肩关节外展 45°;f. 肌皮瓣移植术后 2 年,肩关节外展 90°

典型病例:患者男,56 岁,左侧肩部车祸挤压伤后 8 d 入院。入院时可见肩、胸部大量软组织感染,三角肌部分感染坏死液化,喙肱韧带外露。皮肤软组织伴三角肌部分缺损,皮肤缺损面积为 45 cm × 30 cm。术前肌电图检查提示三角肌肌源性损害,肌力为 I 级,无法引起肢体运动及肩关节外展活动;肩关节活动度主动外展角度 10° 以内,被动外展至 45° 即疼痛;不能实施肩外展试验,落臂试验为阳性;患者左肩区、左上臂疼痛较重,夜间疼痛尤甚,常需要注射吗啡止痛。入院后 2 d,行清创 + VSD 术。入院后 9 d,行背阔肌肌皮瓣移植术,肌皮瓣面积 13 cm × 9 cm,通过腋前途径转移,覆盖韧带外露处,将背阔肌与残余正常三角肌缝合固定。从大腿取中厚网状皮片覆盖剩余创面。入院后 21 d,移植皮片及皮瓣均成活,伤口愈合,间断拆线。术后外展架固定肩关节于外展 90°。后转入康复科,入院后 30 d 行轻微肌肉主动舒缩活动,逐渐加强。入院后 50 d 撤除外展架后行内收、外展功能康复锻炼。术后 6 个月随访,肌皮瓣稍臃肿,肌力测定为 IV 级,关节少许粘连,但活动功能正常,外展 90°。能进行轻度抵抗阻力运动,肩外展及落臂试验阴性。1 年后行肌皮瓣修整术。随访 2 年,肌皮瓣外形质地良好,肩关节活动基本不受影响。见图 5。
