应用数字减影血管造影与 B 超判断上肢高压电烧伤患者的血管损伤情况

李利根 柴家科 郭振荣 陈越秀 欧阳忠南 杨红明 贾晓明 鲁晓贺 胡晓娟

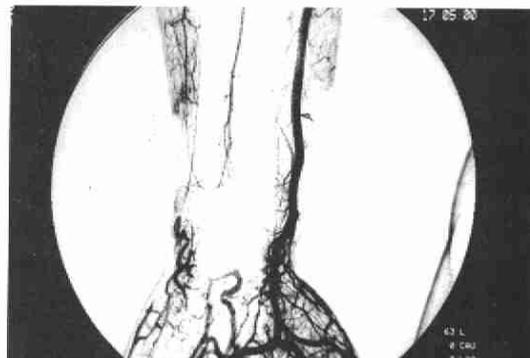
图 1 数字减影血管造影显示烧伤组患者尺、桡动脉血管多处狭窄,肌支减少

Fig 1 Stenosis and less branch be shown by DSA in ulnar and radial artery

动脉、11 条桡动脉出现异常,主要表现为血栓形成或栓塞、串珠状改变、管腔狭窄、肌支减少(图 1)、血流缓慢等,尺动脉损伤程度重于桡动脉。其余尺、桡动脉未见明显异常。

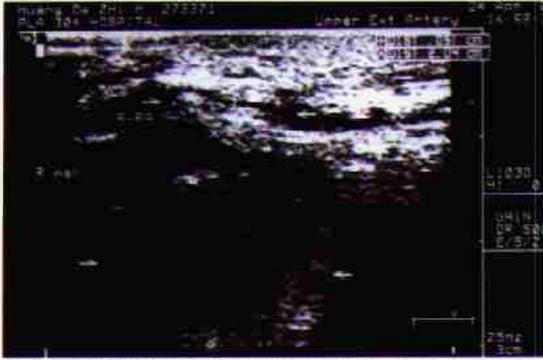
图2 B超显示烧伤组患者腕部创面处桡动脉内膜水肿,管腔狭窄

Fig 2 Endomembrane edema and vascular stenosis of the radial artery in the wound in burn patients under type B ultrasonography

2. B 超检查:对照组尺、桡动脉内膜光滑完整,管壁厚度均匀,管腔平滑,各段血流量高于烧伤组。烧伤组 19 条尺动脉和 16 条桡动脉均出现异常变化,主要表现为血管内膜粗糙不平、水肿增厚或内膜脱落,管腔狭窄或局部扩张,血流量降低(图 2、3),明显者可见串珠样改变;管壁增厚,其中腕部创面和创缘近端 5 cm 处管壁厚度高出对照组 1 倍多($P < 0.01$);严重者血栓形成,管壁坏死。见表 1、2。

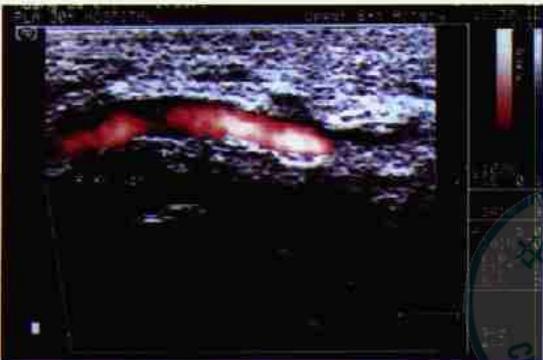
图3 B超显示烧伤组患者腕部创面处桡动脉创面部管腔狭窄,血流量减少

Fig 3 Vascular stenosis and decreased blood flow in the wrist wound of burn patients were revealed by type B ultrasonography

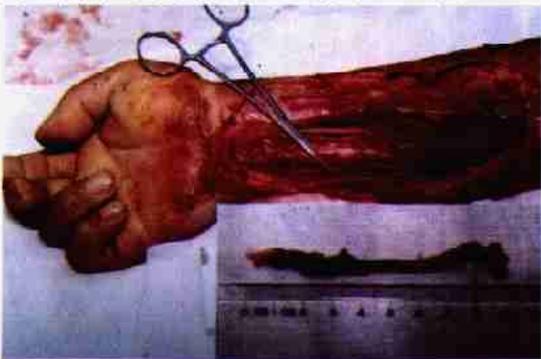
图4 术中见烧伤组患者腕部创面处尺动脉血栓形成,管壁坏死

Fig 4 Thrombosis and necrotic wall in ulnar artery could be identified in the wrist wound during operation

3. 术中探查: DSA 显示烧伤组患肢尺、桡动脉多处狭窄,肌支减少, B 超显示腕部创面处桡动脉内膜水肿,管腔狭窄,血流减少,术中探查见该处肌肉大部分坏死。DSA 和 B 超显示腕部创面处尺动脉管腔狭窄,血栓形成,管壁坏死,术中探查得到进一步证实(图4);而 B 超显示仅有内膜粗糙、水肿或未见异常的部位,术中探查见血管外观正常。

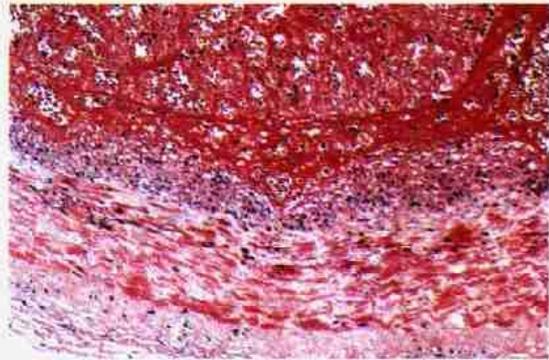
图5 烧伤组患者腕部创面处尺动脉有血栓形成,局部管壁呈凝固性坏死 HE x40

Fig 5 There exhibited thrombosis in the ulnar artery in the wrist wound with focal coagulation necrosis in the vascular wall in burn patients HE x40

4. 组织病理学检查:镜下可见所观察的 3 条尺动脉、1 条桡动脉均有内膜脱落、局部管壁平滑肌环

死和中性粒细胞浸润,管腔中有由纤维素条索和凝固红细胞构成的血栓(图5),证实了 DSA 和 B 超的诊断结果。
